Abril y Mayo de 1907

NÚMERO 44

El terremoto de Valparaiso bajo su aspecto constructivo

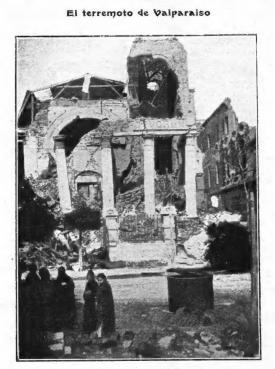
( IGLESIA DE LA MERCED)

Una de las ruinas más características

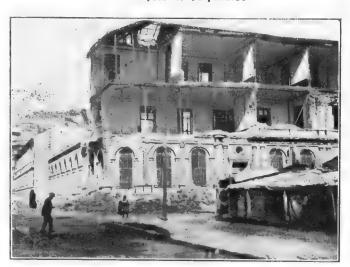
(COLEGIO DE LOS SS. CC. )

En el ángulo de este edificio se ve una gran sala que á juzgar por el ancho de la puerta, debe tener unos doce metros.

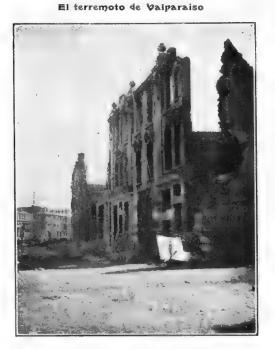
Esquina como estas se ven muchas.
Albañilería regular.
